Detección de defectos en línea basado en Machine Learning

Jorge Rodríguez –Araújo, Antón García-Díaz
AIMEN Technology Center, Porriño, Spain

WGML2016, Santiago, 27-10-2016

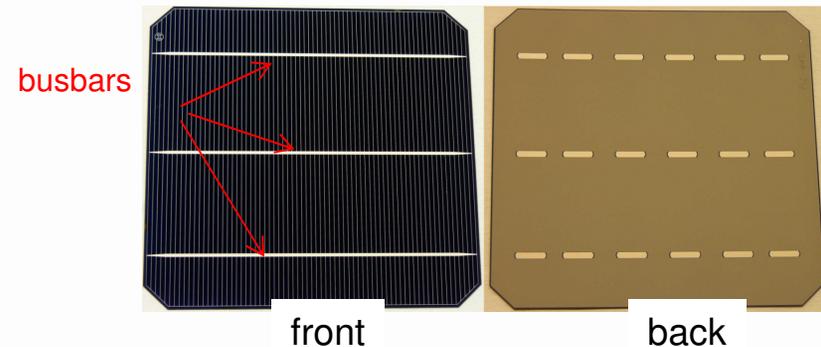
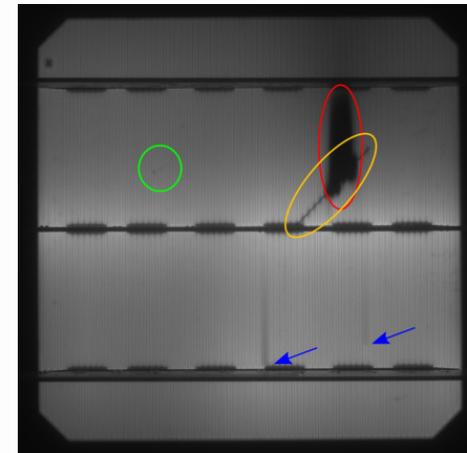
- Imagen de electroluminiscencia

Defectos

- Shunts and Cracks (most frequent) (> 50%)
- Lacks of metallization (less frequent) (< 20%).
- Finger interruptions (reduced effects) (> 58%)

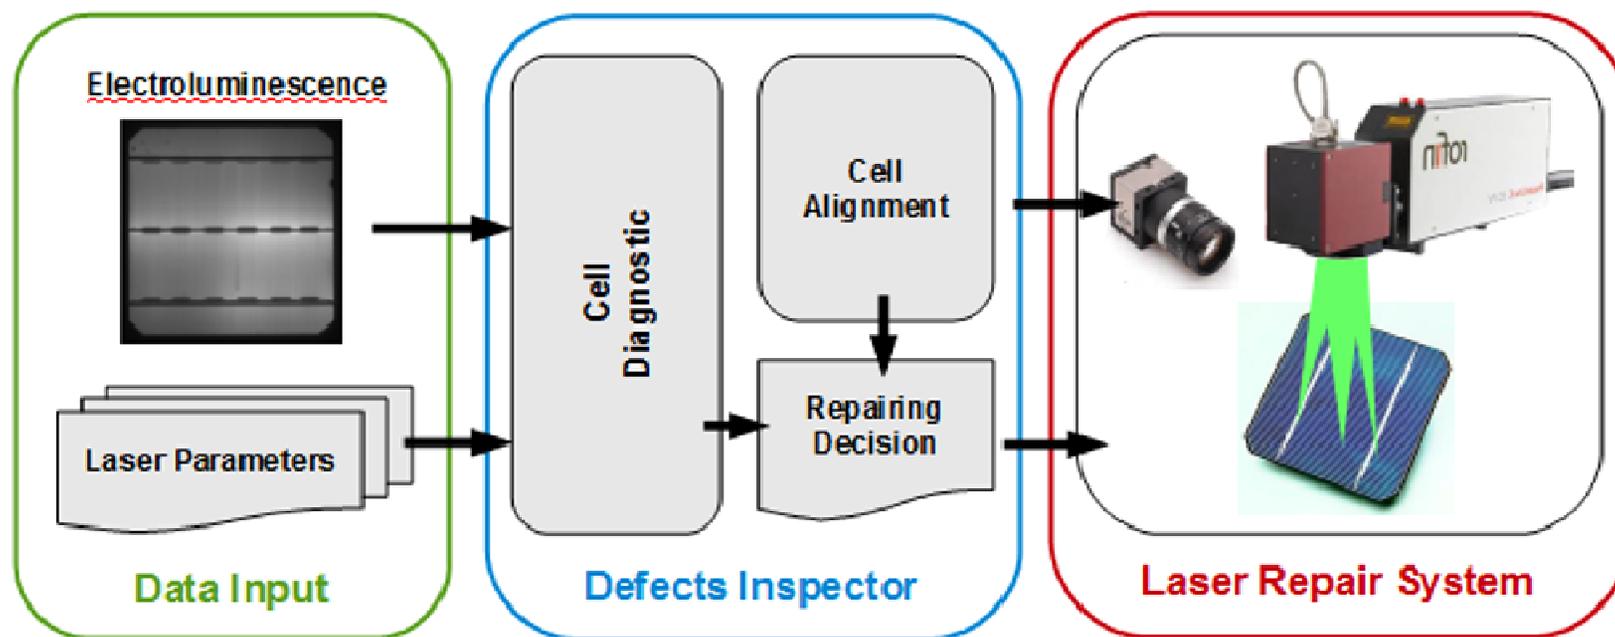
Sistema de reparación de celdas láser

- Laser Repair System (proceso láser).
- Defects Inspector (identificación de defectos y control del escáner láser).
- Data Input Block (información de electroluminiscencia).

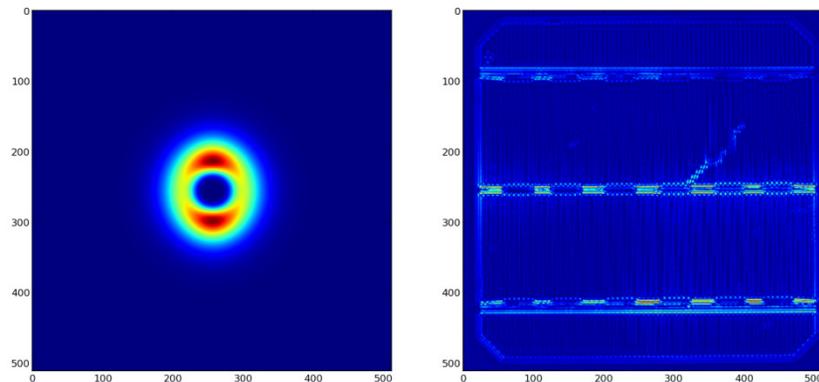
Texture approach

- Diagnóstico de defectos (basado en textura)
 - **Decomposition**: for automatic features generation
 - **Adaptation**: for enhancement of features
 - Pixel level **classification**: for multiclass identification

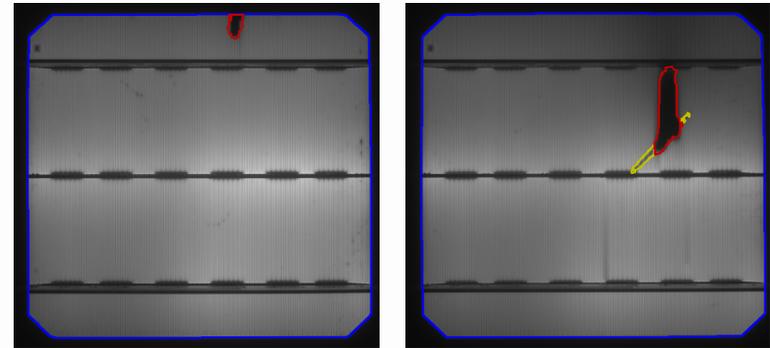
Identificación a nivel de pixel

- Localización de la celda
- Identificación del tipo de defecto
- Cálculo de los contornos
- Marcado de áreas defectuosas

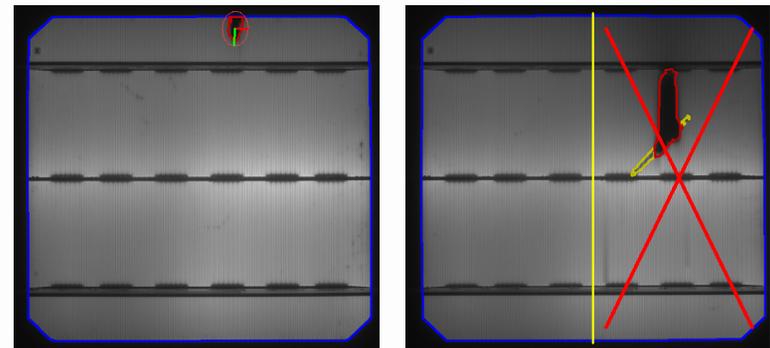
Decisión de reparación

- Reglas de decisión:
 - Aislar shunts no en busbar
 - Cortar shunts en busbar o a menos de 3 mm
 - Cortar en trozos para eliminar cracks

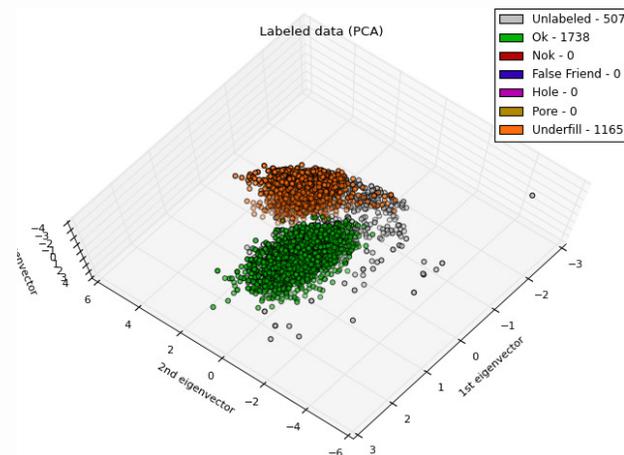
Arquitectura del sistema

- Basado en procesamiento de imagen
- Y aprendizaje supervisado
- Reducción de características (PCA)
- Clasificador multiclase (SVM)

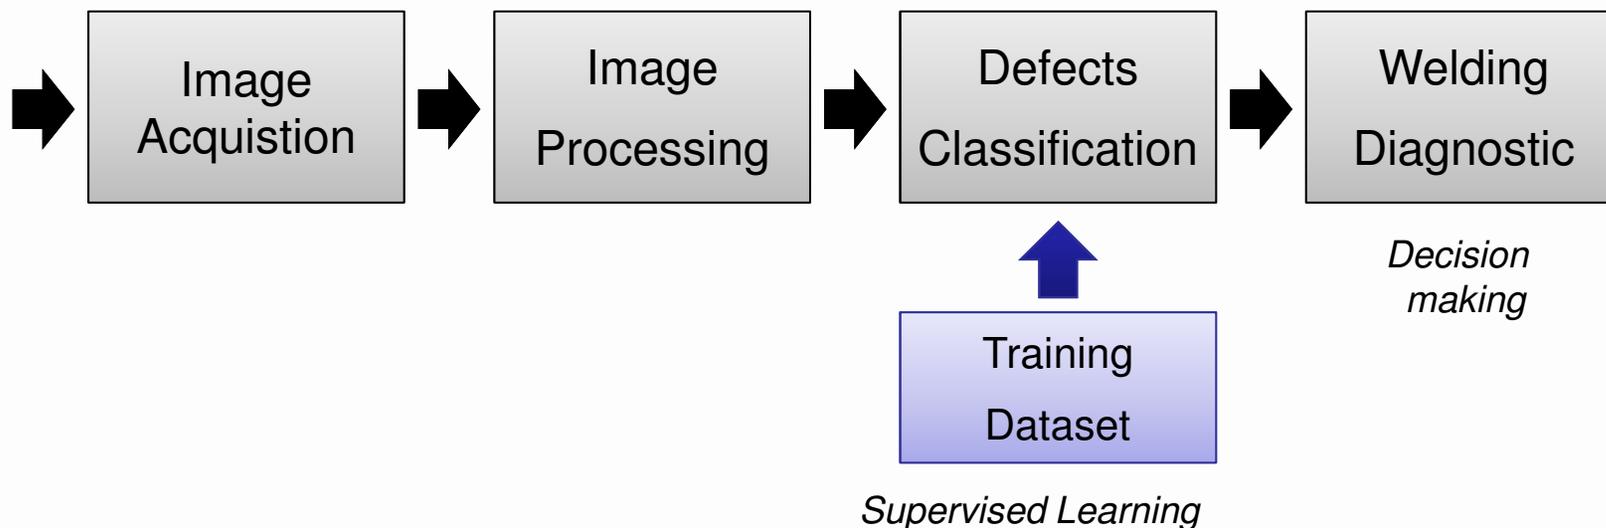
Features extraction (PCA)

+

Classification

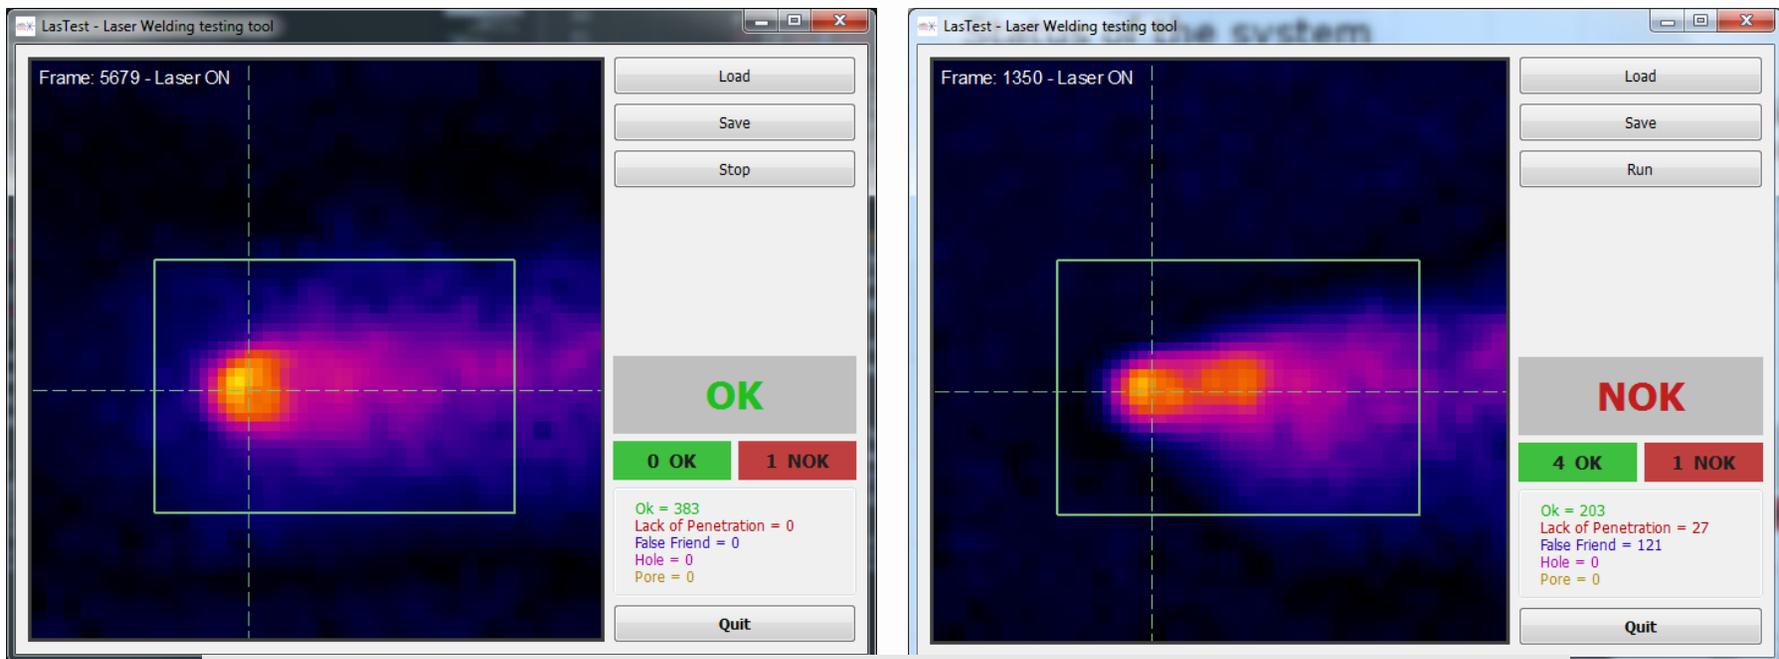
Detección y visualización

- Monitorización de soldadura on-line (1000 fps)
- On-line diagnostic and counting

Example of dynamic phenomena associated to defect

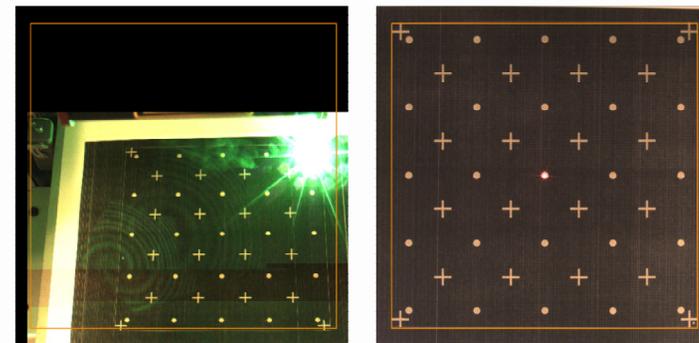
Calibración del sistema

Calibración cámara/escaner

Corrección de perspectiva

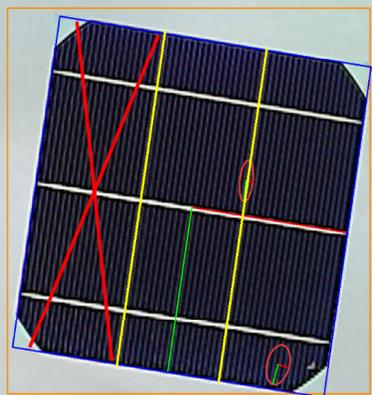
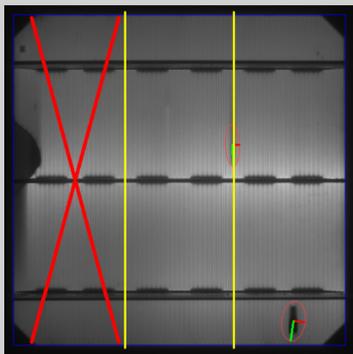
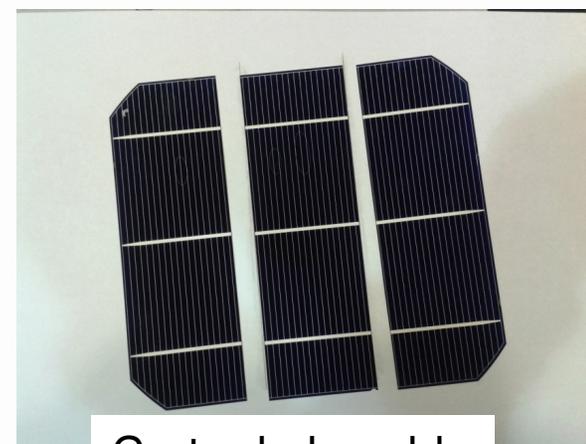
Corte de la celda

- 47 celdas consideradas
- 45 celdas reparadas
- 69% de reducción de desperdicios

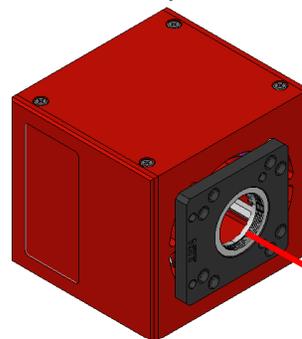
- NIT Tachyon 1024 (instalación directa)
 - MWIR uncooled sensor
 - Hasta 10000fps
 - Resolución (32x32)

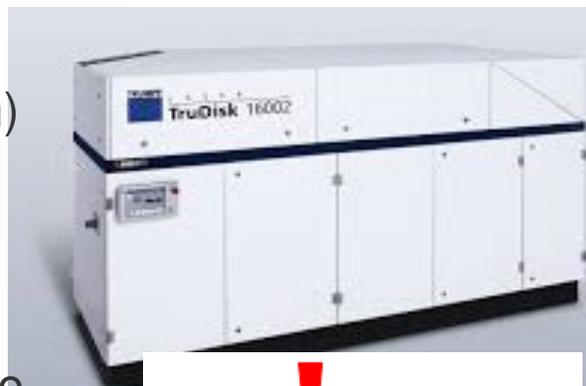
- Disk Laser Trudisk
 - Fiber coupled
 - Spot size (400um)
 - 4 kW / 100 mm/s

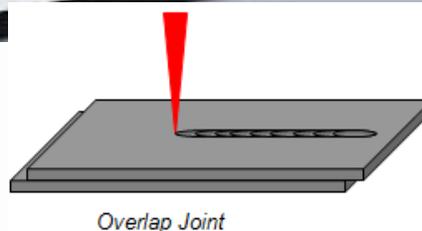
- Unión transparencia
 - Acero galvanizado
 - 0,8 mm + 0,8 mm
 - 0,8 mm + 1,5 mm

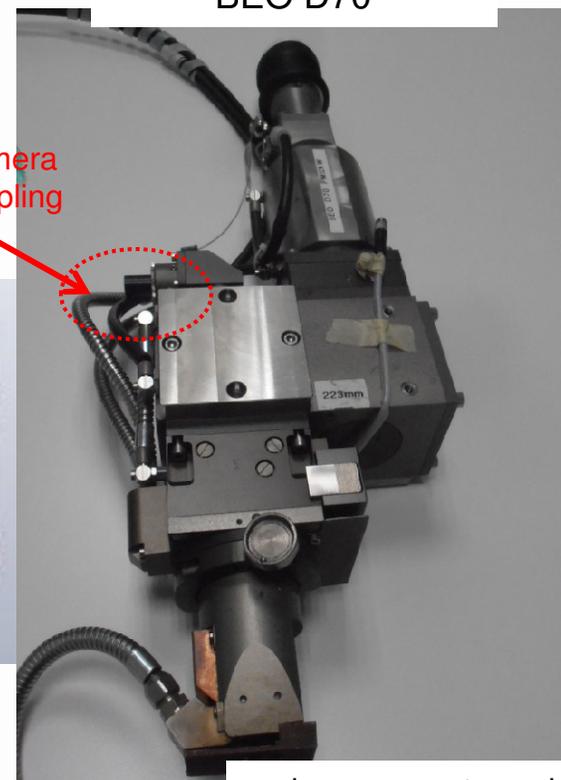
Laser Head TRUMPF
BEO D70

Camera coupling

replaces current coaxial camera systems

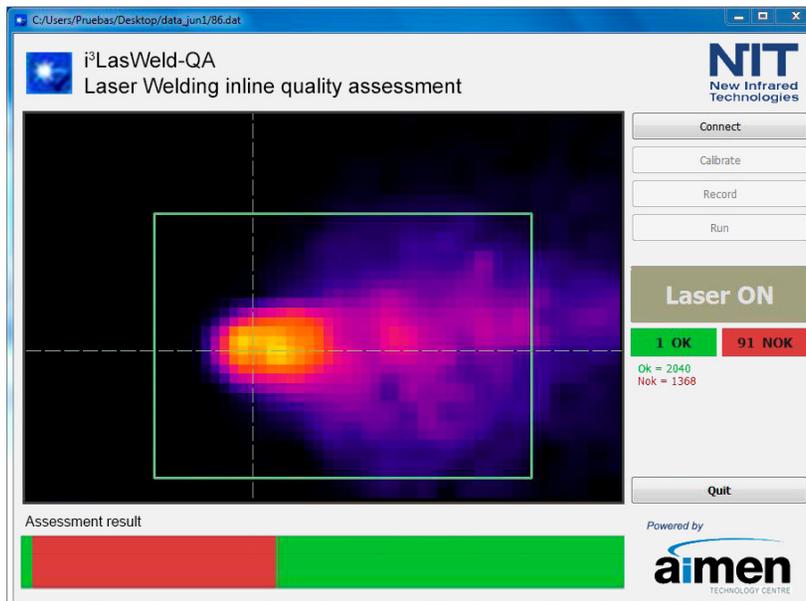
- Testeado en instalación industrial (TRL6)
- Clasificador entrenado para los defectos más relevantes (e.j. False Friend)
- Defectos provocados (por separación entre chapas)

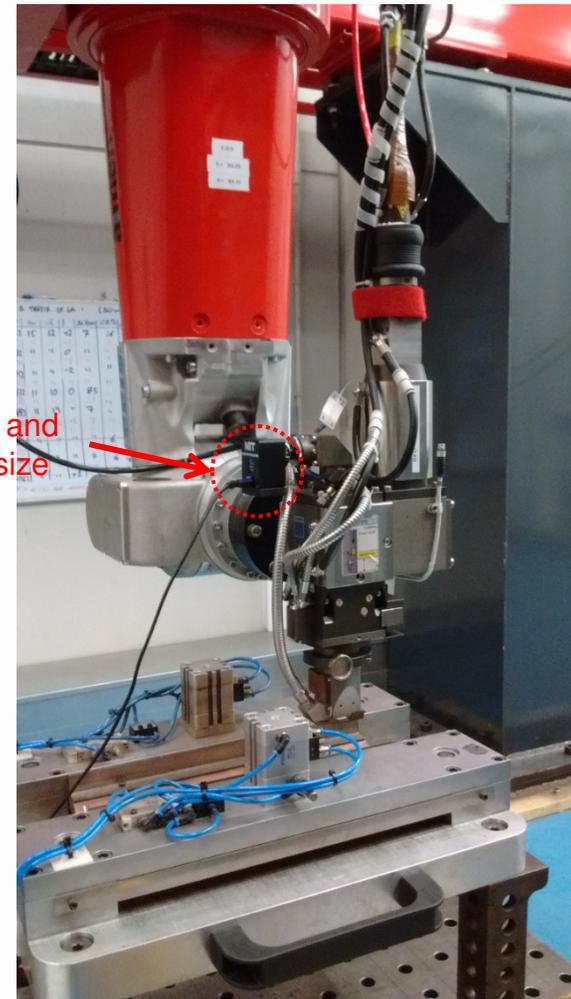
Low-cost and reduced size
